Berichterstattung über neues Stubbenfrässystem Dura Disk II von Sandvik

Zweiter Teil

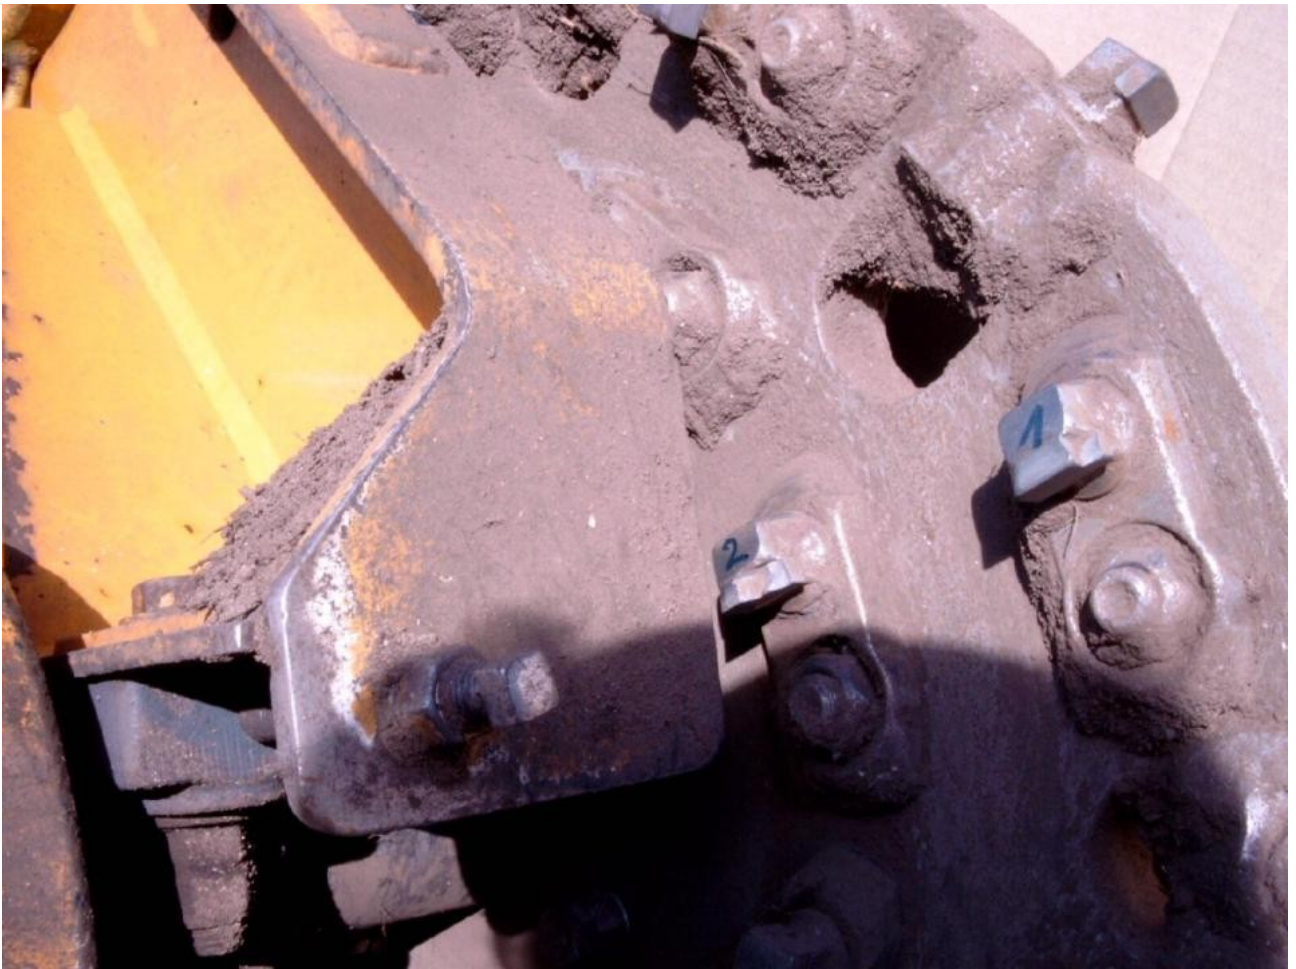
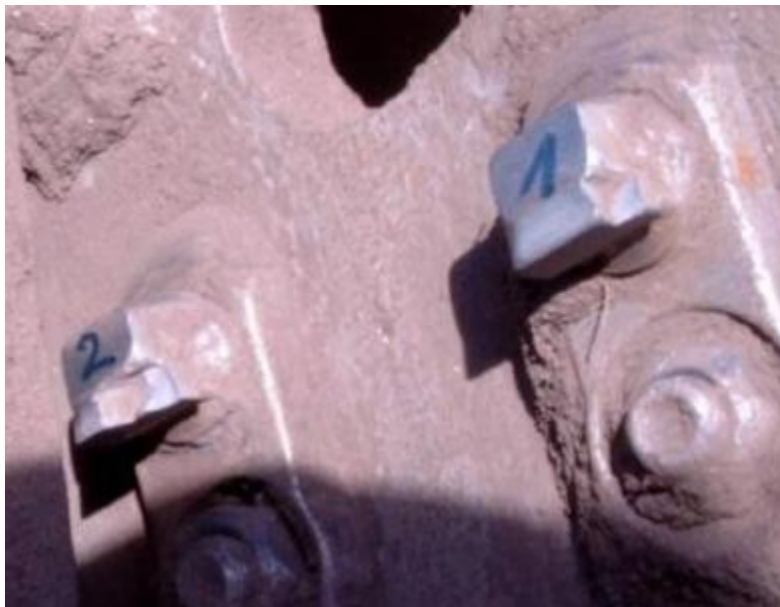
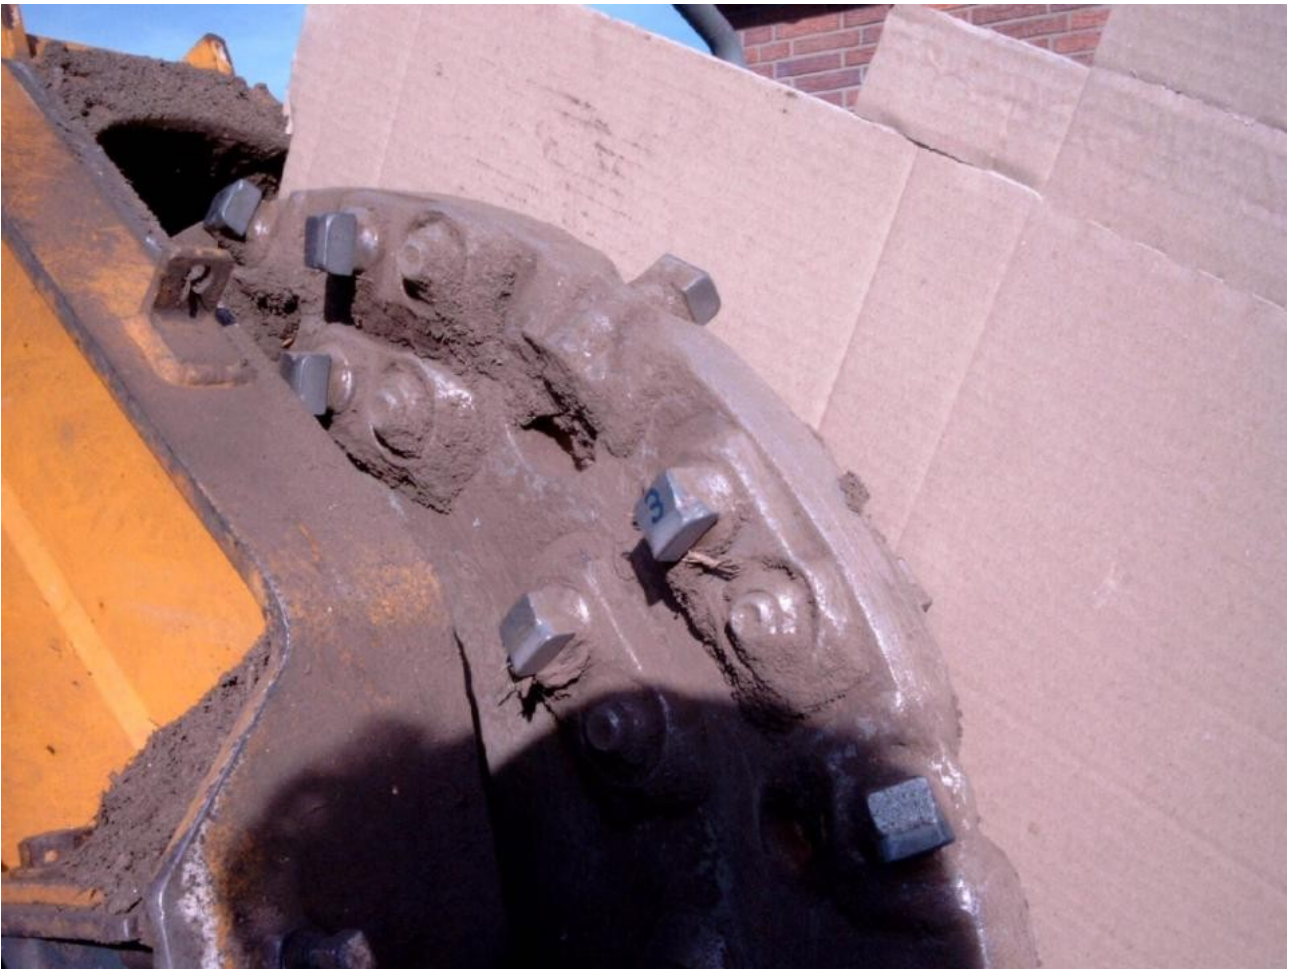
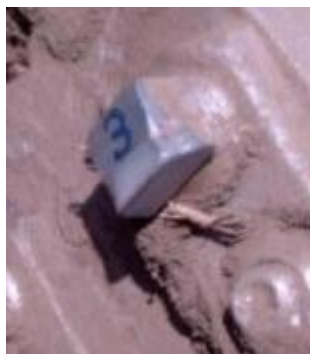
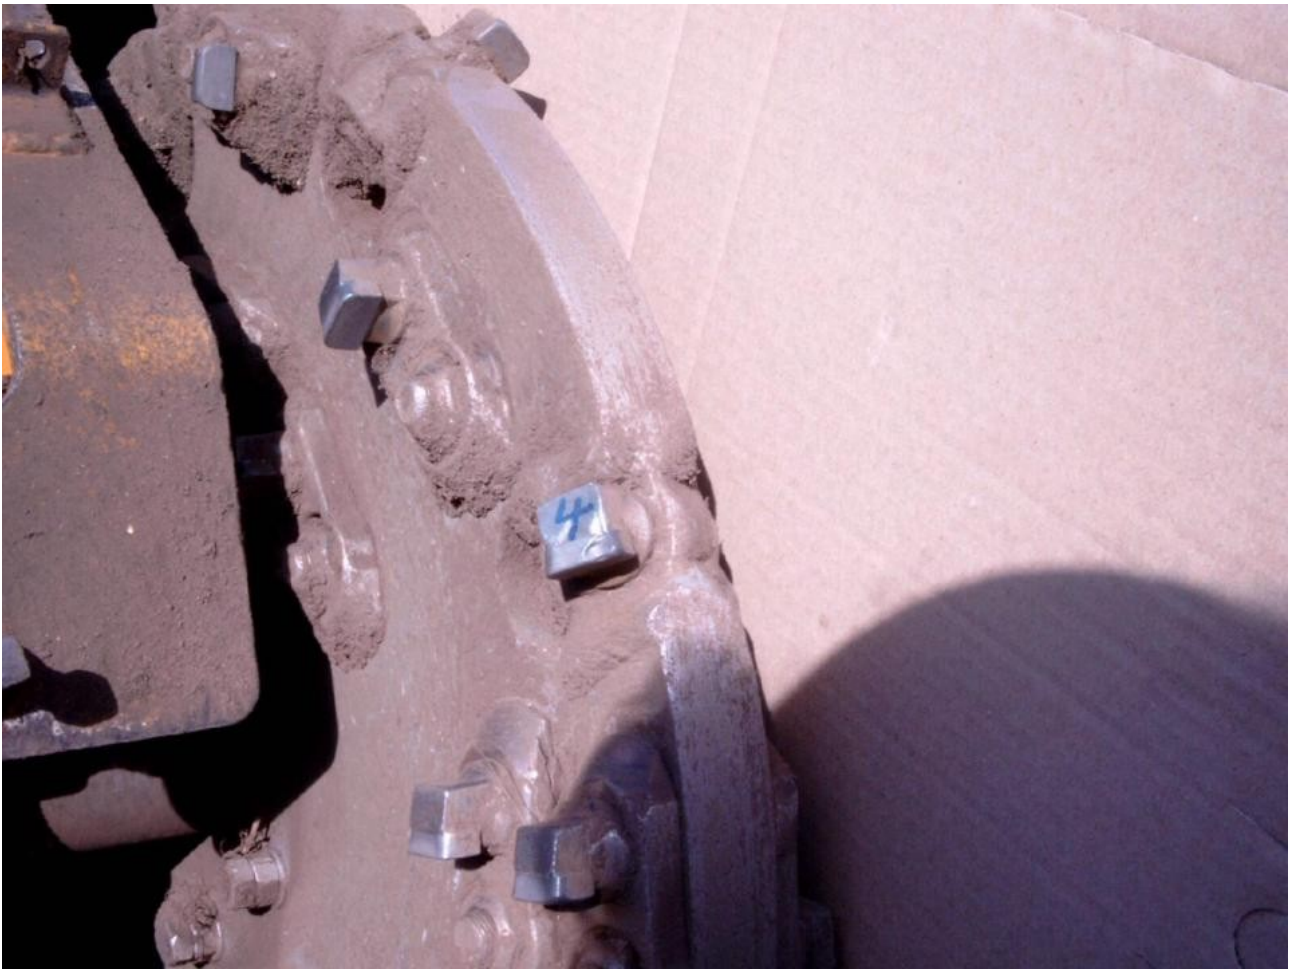
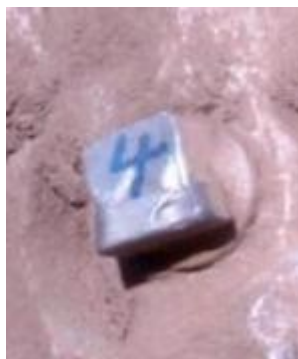
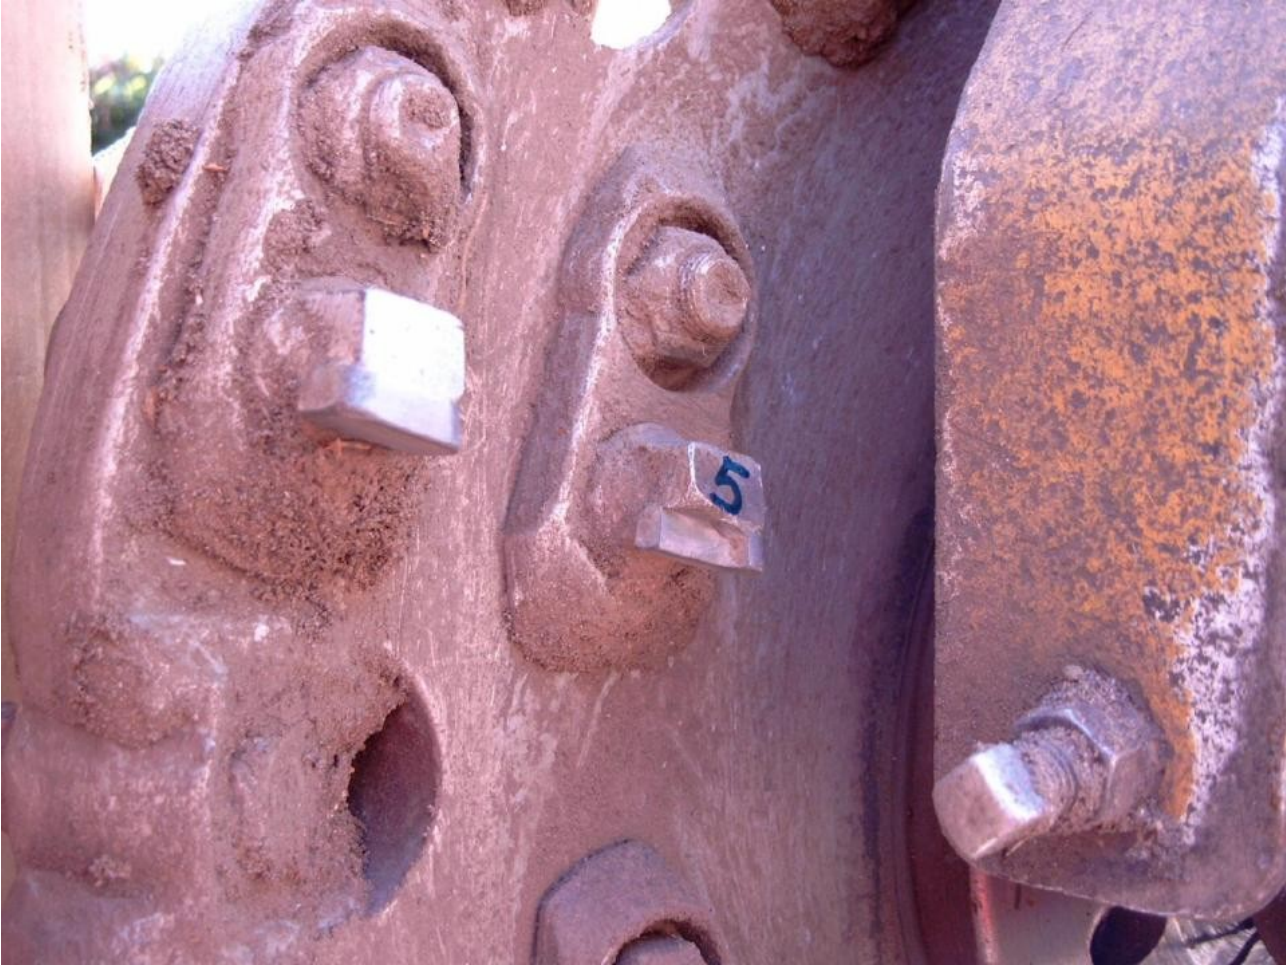
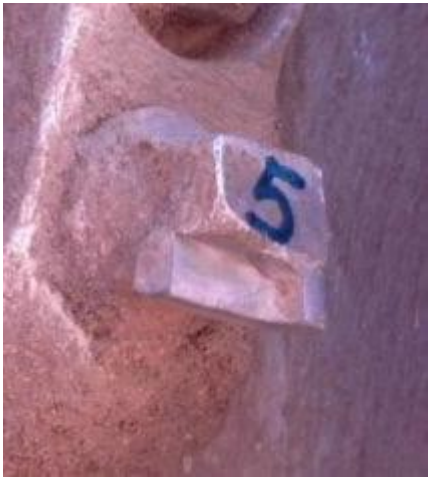
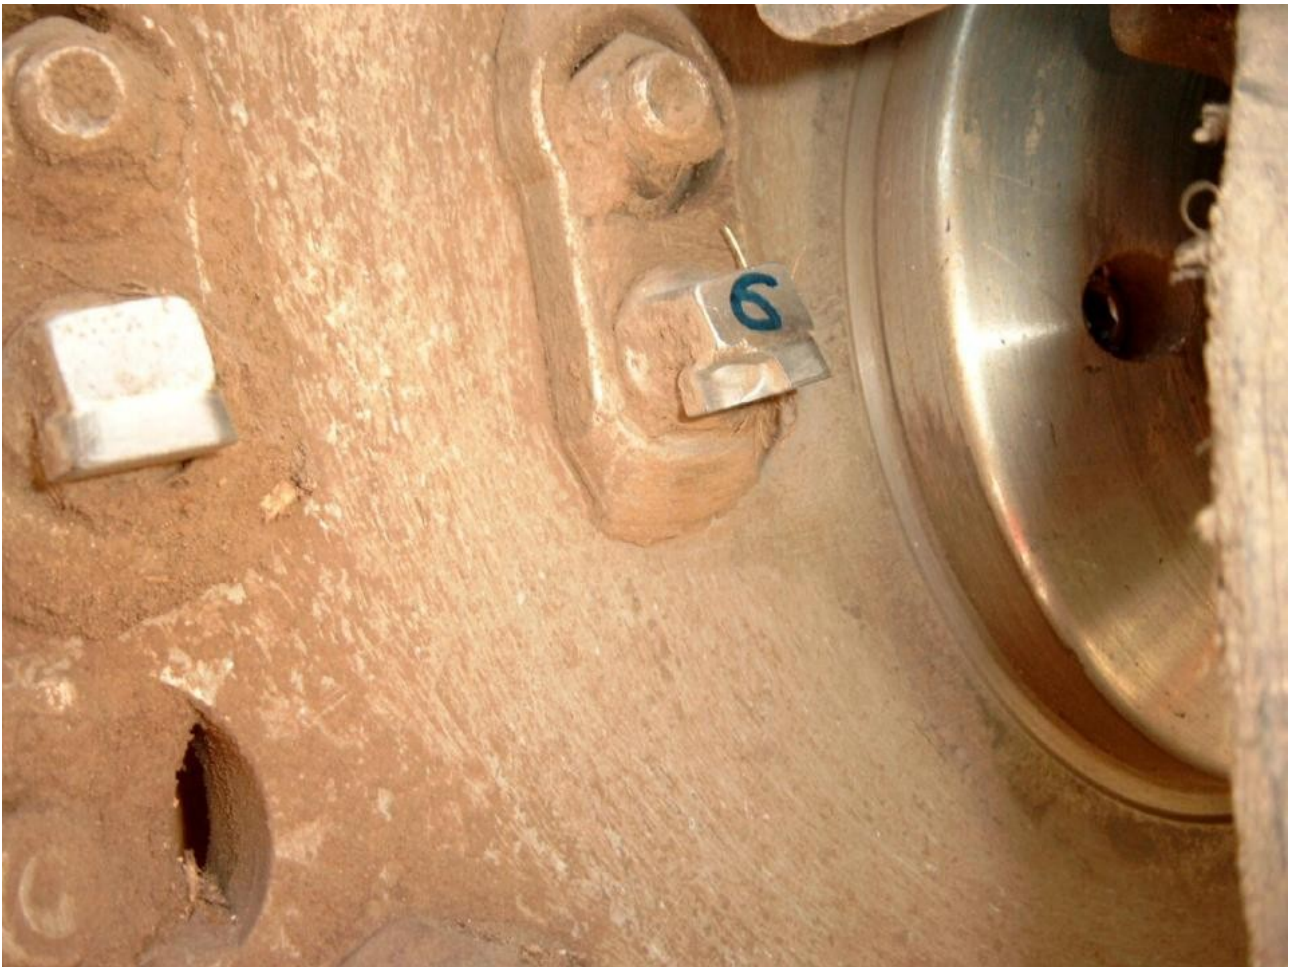
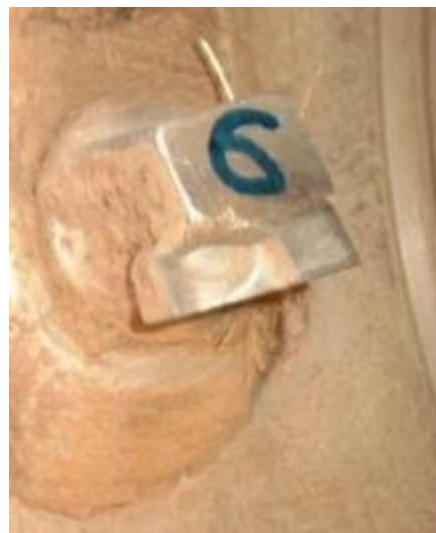
Es waren wieder 6 Stk. Fräsmeißel beschädigt.

Die klare Aussage wie schon berichtet, das Hartmetall ist zu hart.

Die beschädigten Fräsmeißel habe ich wieder nummeriert und fotografiert.

Wieder die gleichen Ausbrüche.

Es wurde in normalem Boden, ohne hörbar größere Steinkontakte gefräst.

Dieses Hartmetall ist zu hart um damit kostengünstig arbeiten zu können.

Mein Hartmetallhersteller fertigt mir gerade HM Platten die einen Härtegrad unter dem Sandvikhartmetall liegen.

Ich werde diese dann sofort auflöten und testen.
