Berichterstattung über neues Stubbenfrässystem Dura Disk II von Sandvik.

Montage und Einbau des neuen Fräsrades Carton 4400-4 60 PS

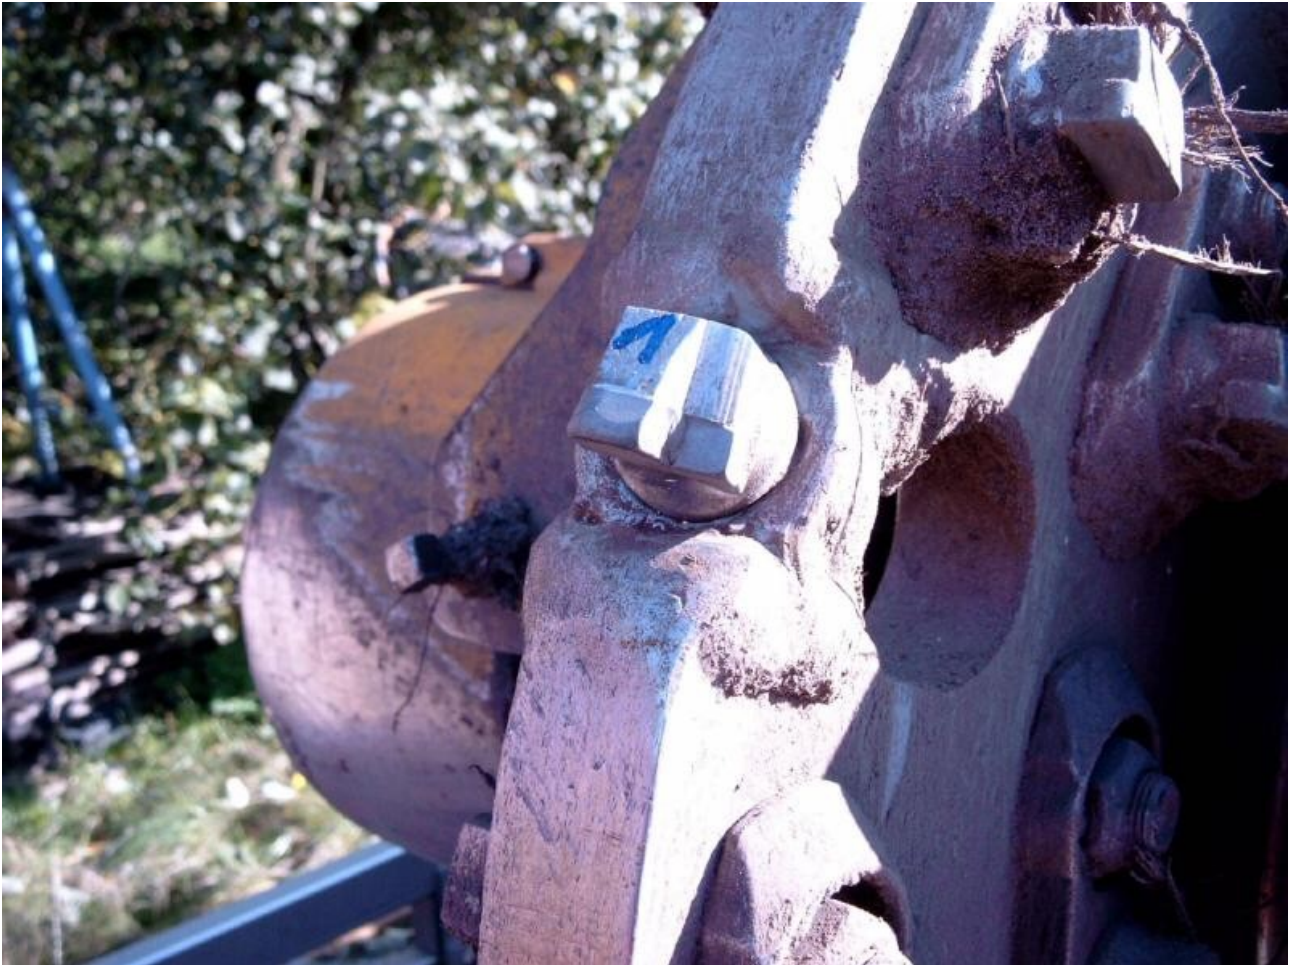
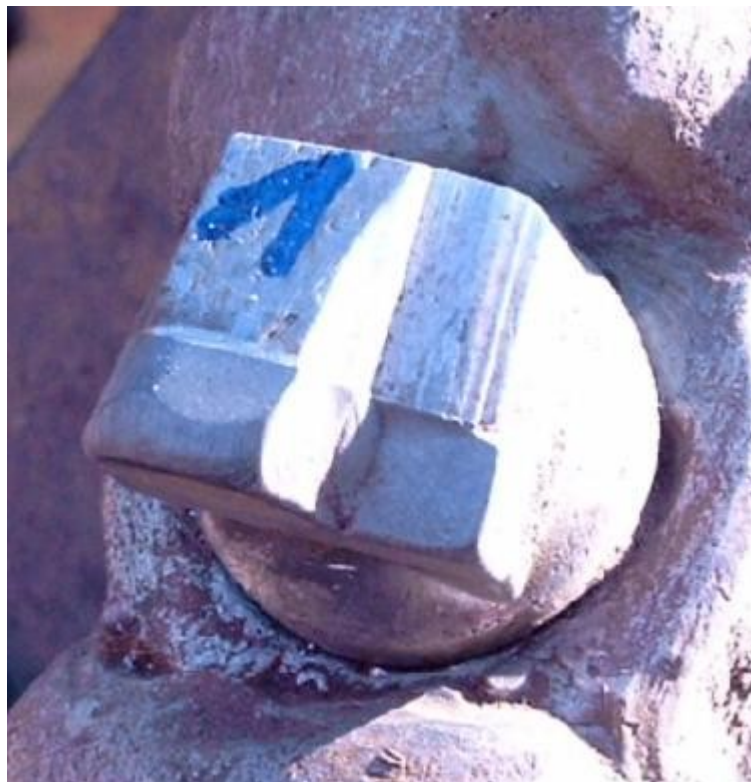
Meiner Meinung nach liegen die extremen Abplatzungen am Hartmetall.

Das Hartmetall ist für Stubbenfräsmeißel zu hart.

Bei Steinkontakt platzen große Stücke des Hartmetalls heraus, was bei Stubbenfräsmeißeln nicht sein darf, im Erdreich befinden sich immer Steine.

Hier sieht man an einem unteren kurzen Meißel die abgeplatzte Hartmetallplatte und danach den sofortigen Abrieb des Stahls bis auf Höhe der alten Hartmetallreste.

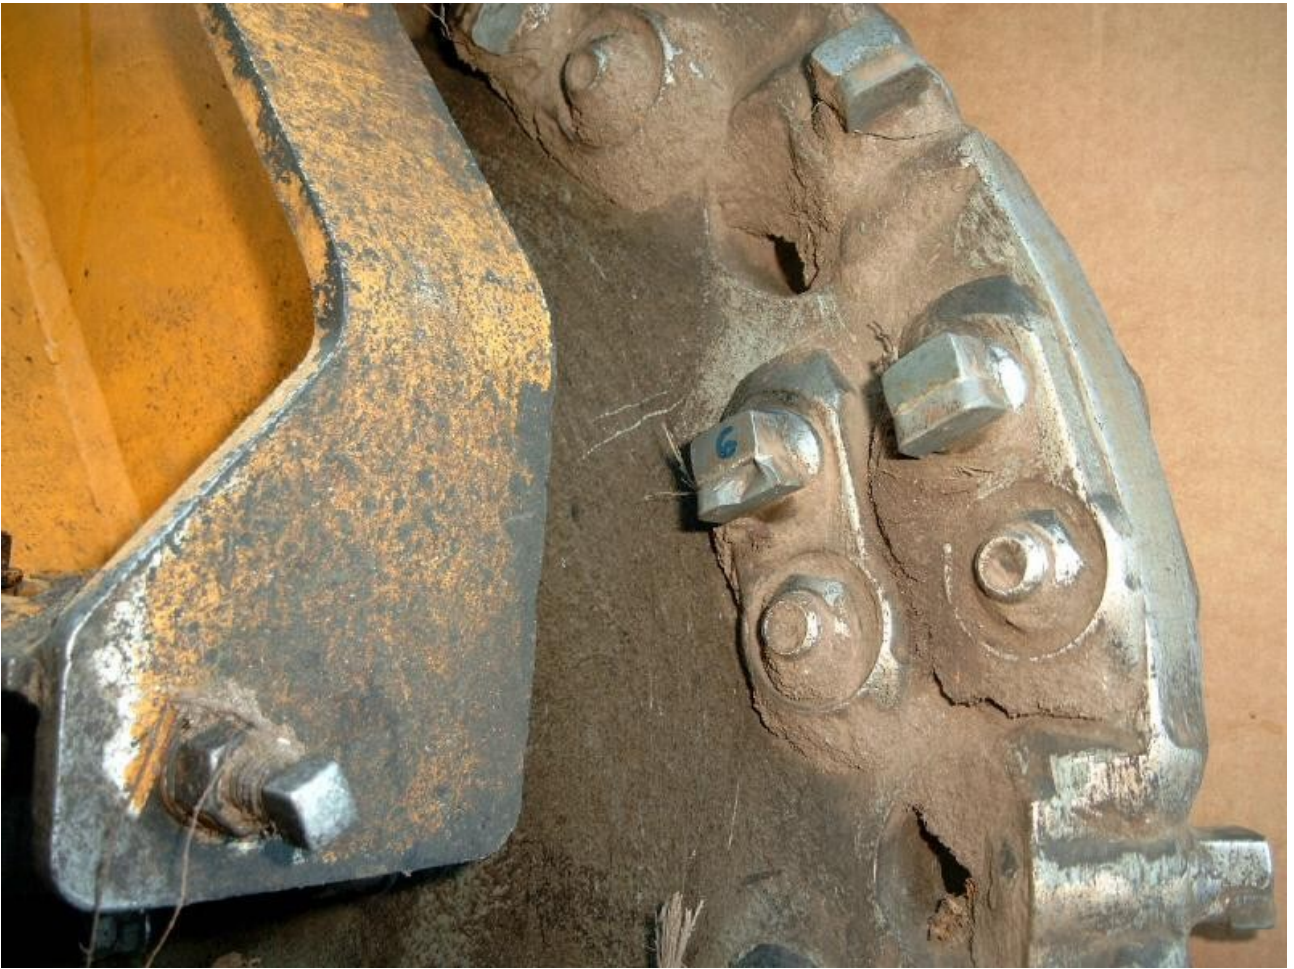
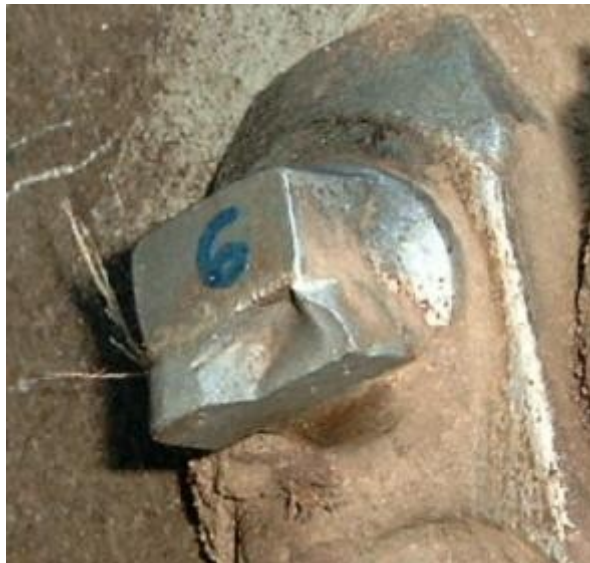
Hier sieht man sehr deutlich an einem Zahn in der zweiten Reihe den Ausbruch der Hartmetallplatte.

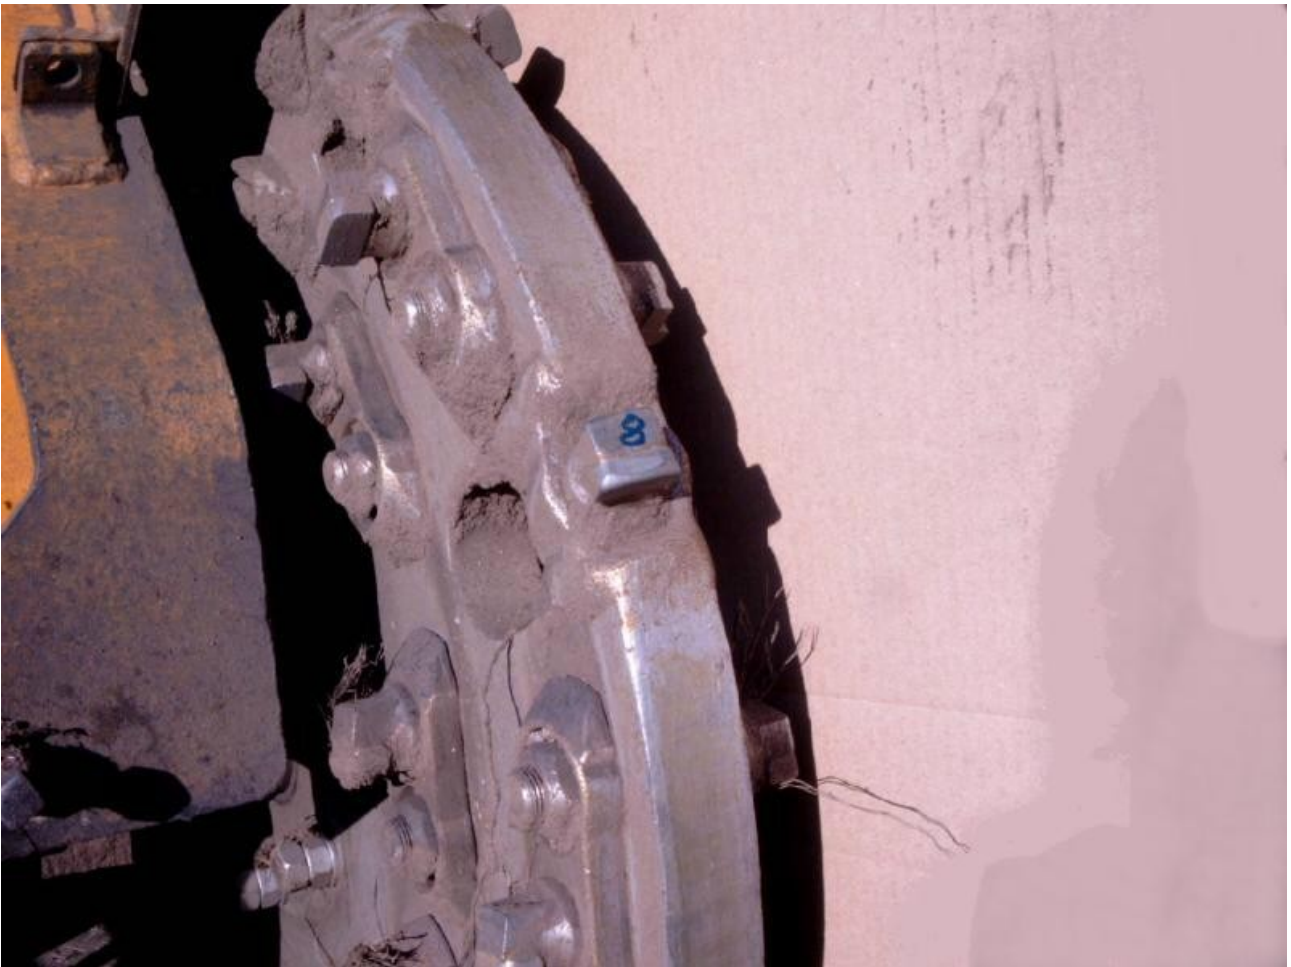
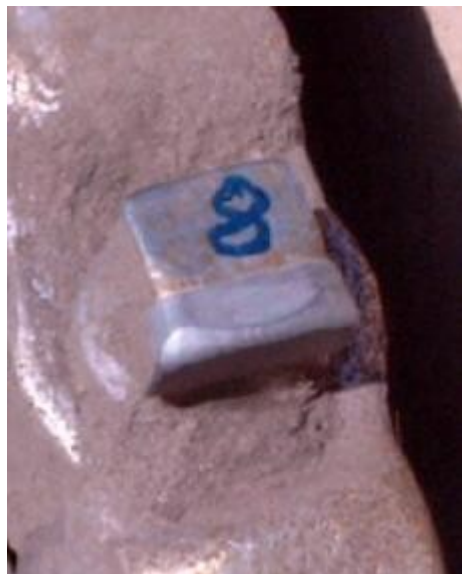
So sieht eine untere Platte nach 240 Minuten in der Erde aus, allgemeiner Verschleiß.
Die unteren kurzen Fräsmeißel haben den größten Verschleiß auszuhalten weil sie zuerst ins Erdreich eindringen. Hier müssen sie besonders mit Steinen fertig werden.

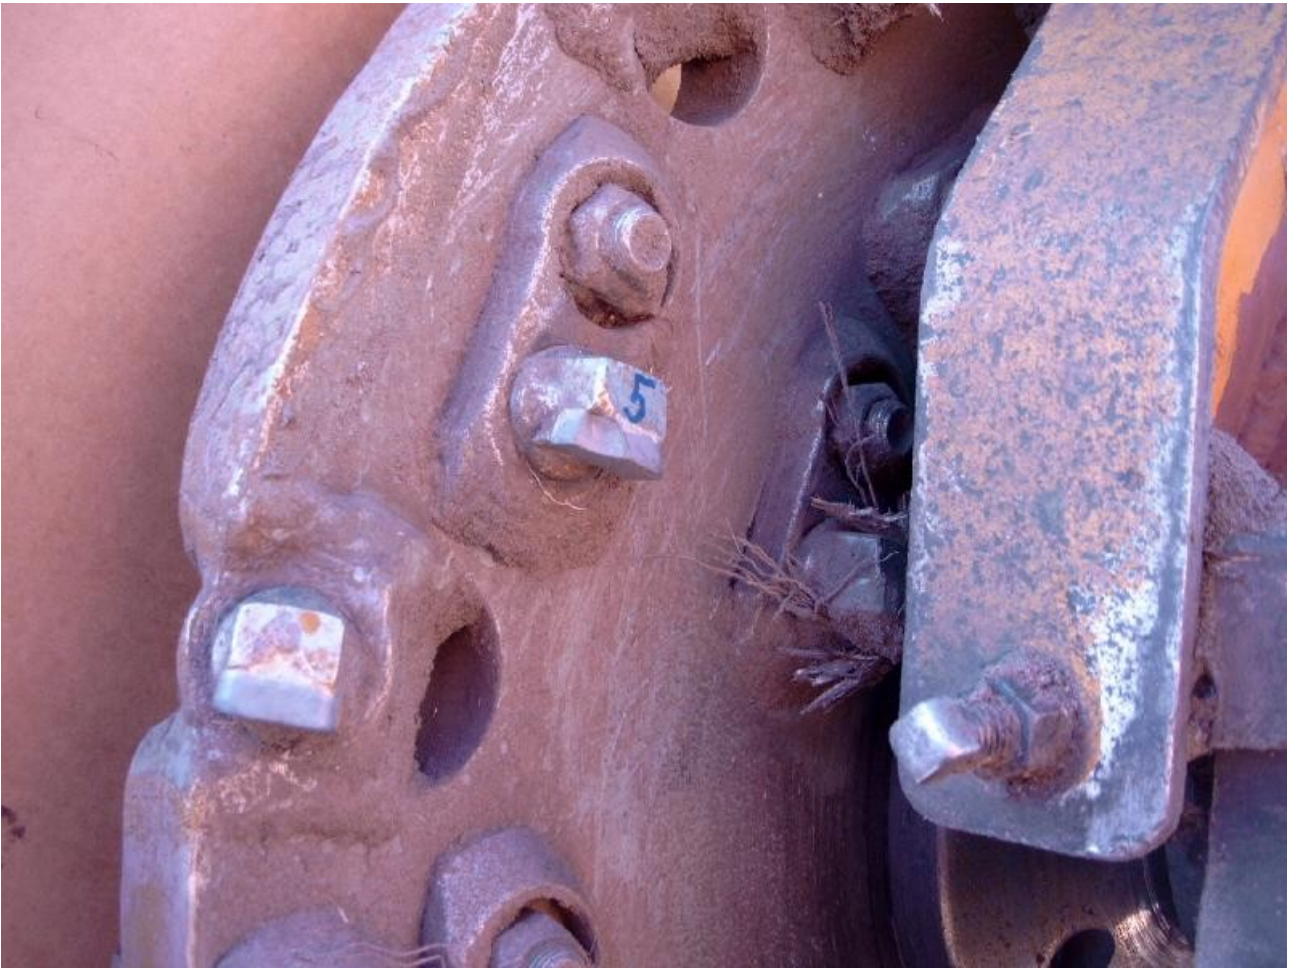
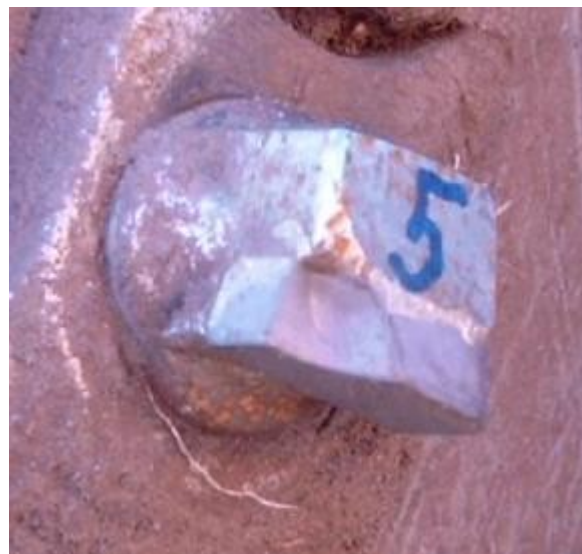
Die Ecken der Hartmetallplatten sind am gefährdesten. Hier platzt das zu harte Hartmetall am ersten weg. Dieser Meißel sitzt in der zweiten Reihe.

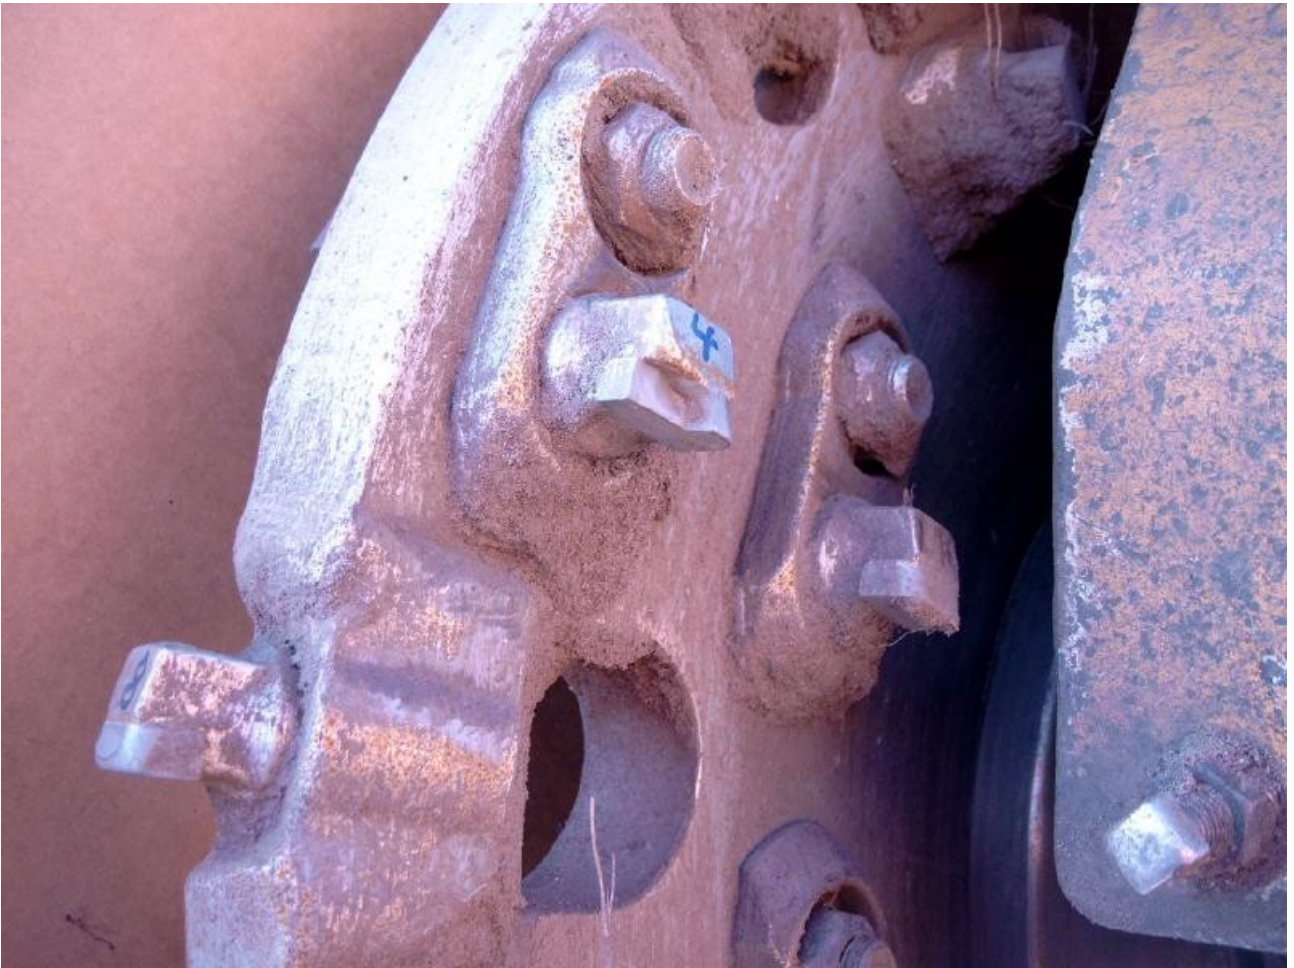
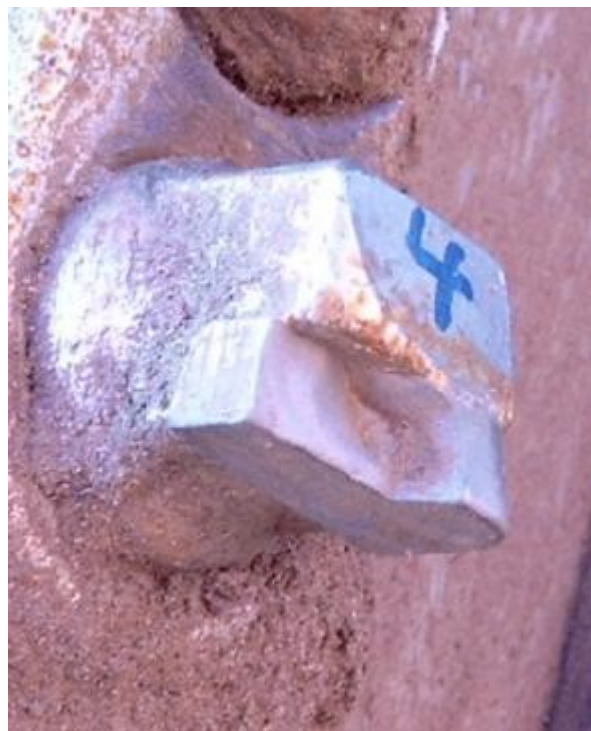
Immer wieder die Ecke der Hartmetallplatte. Platte recht weit außen.

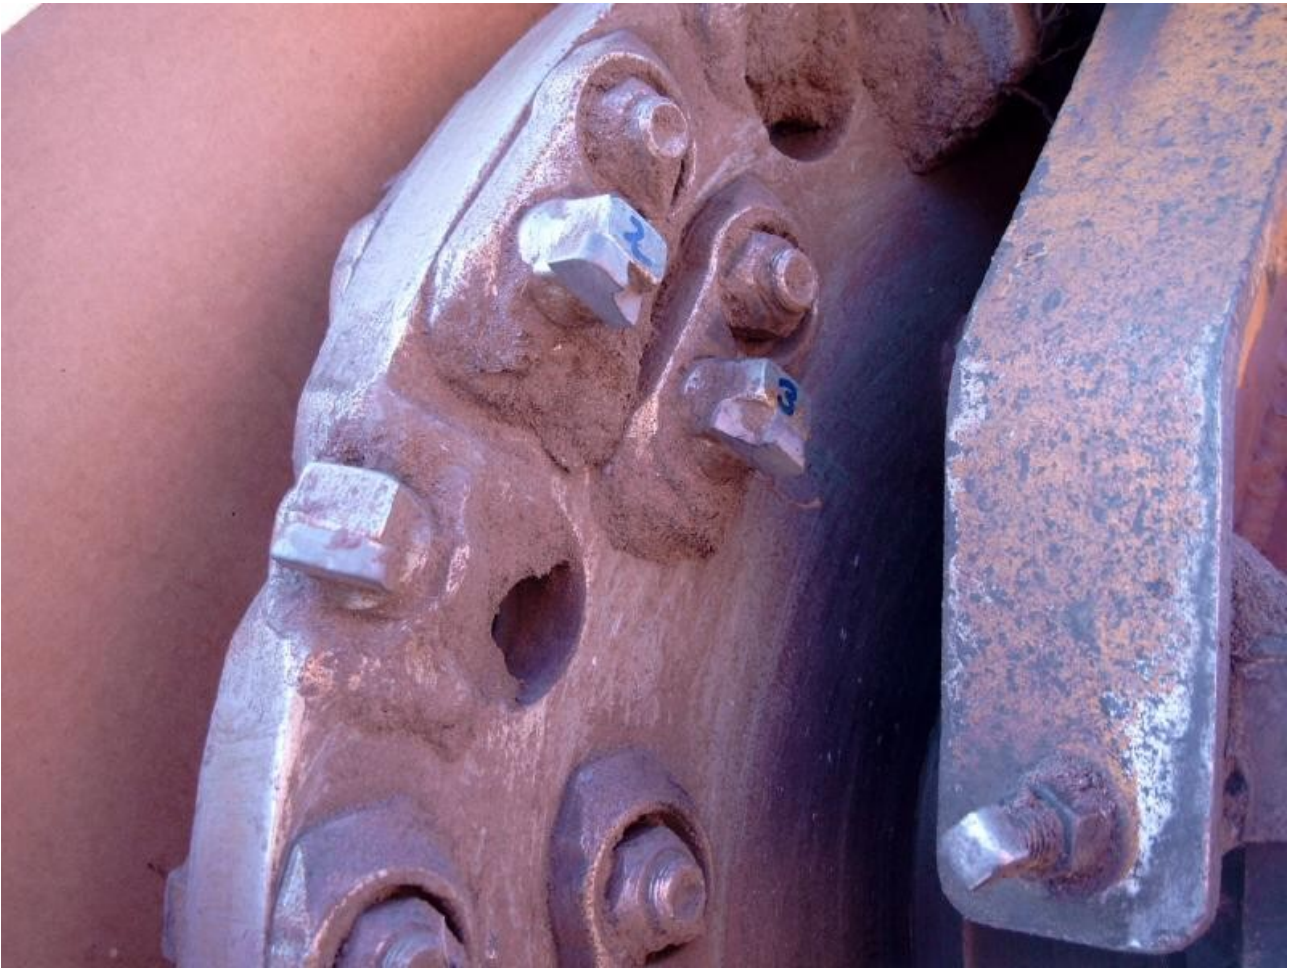
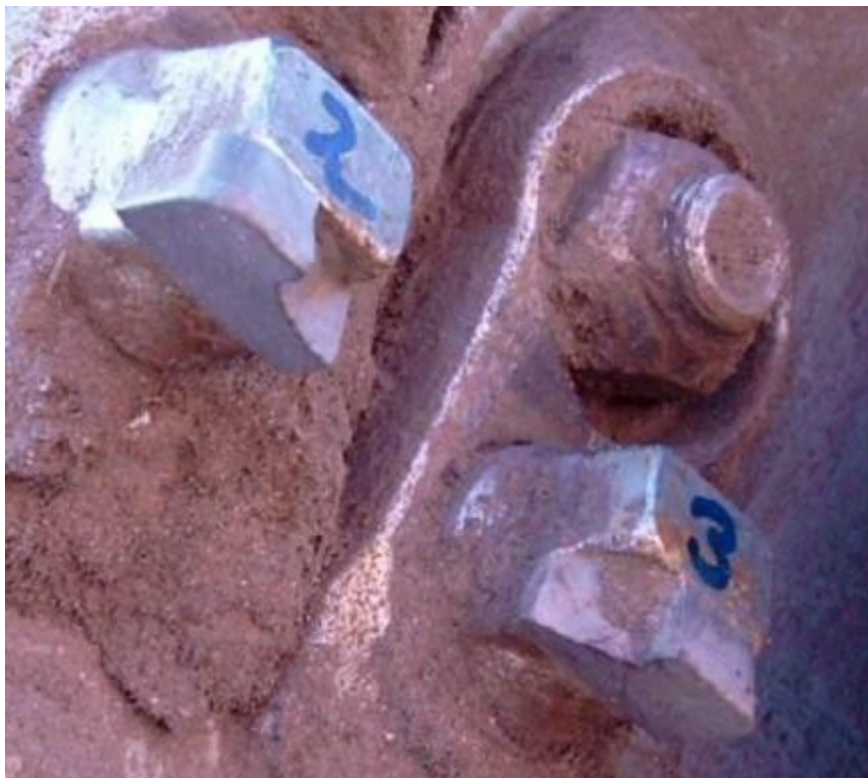
Hier sehr gut zu erkennen die beiden Ecken an den Innenseiten der Fräsmeißel.

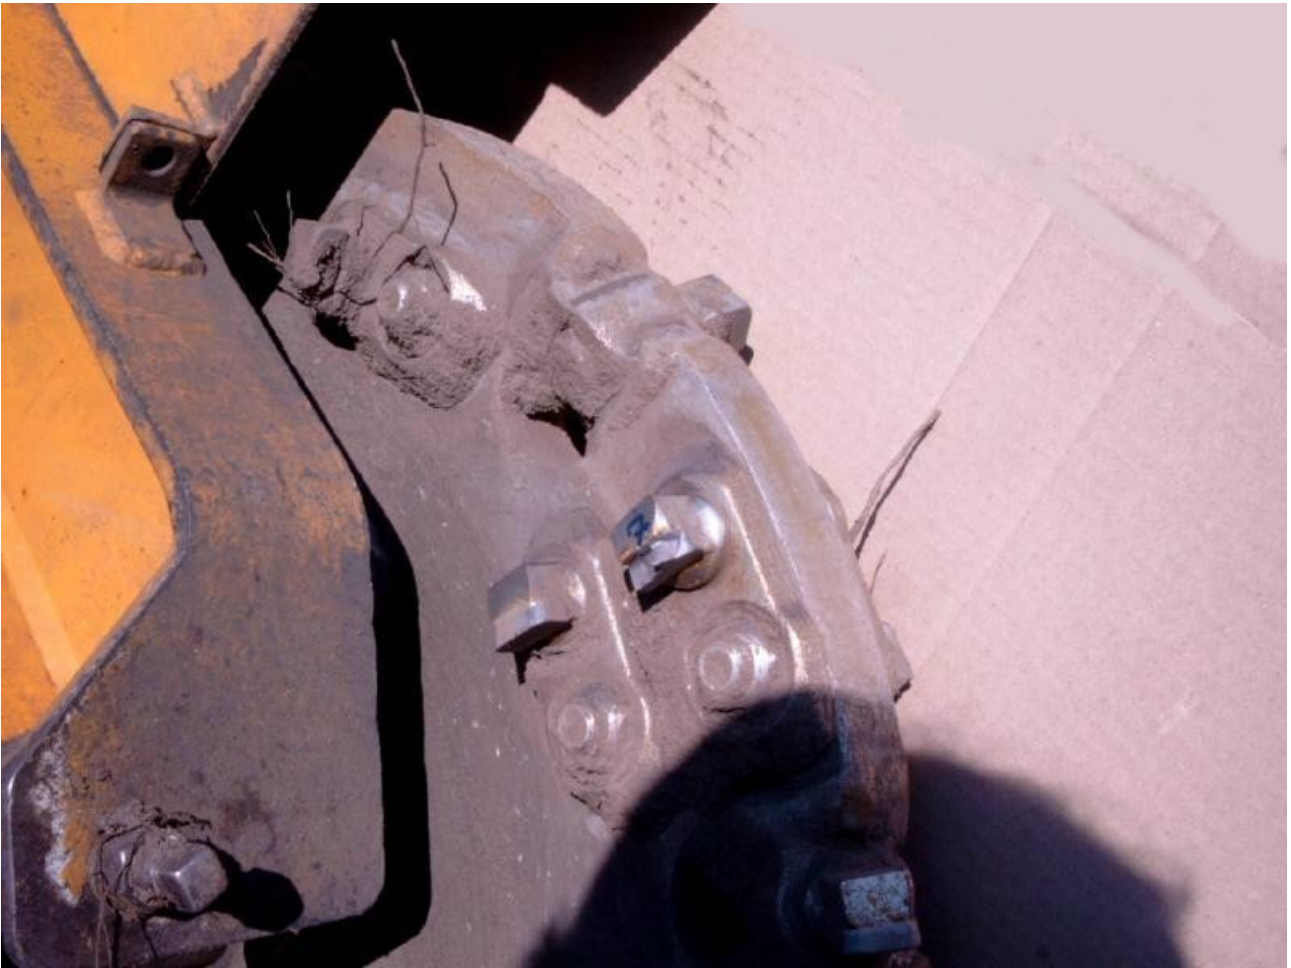
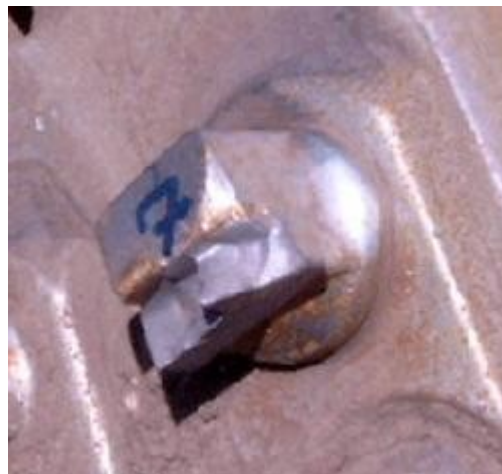
Schwerste Bruchstellen durch einwandfrei zu hartes Hartmetall.
